红原县村级办公场所和综合服务设施建设项目

# 水土保持方案报告表

(报批稿)

编制单位：成都浚川工程设计咨询有限公司

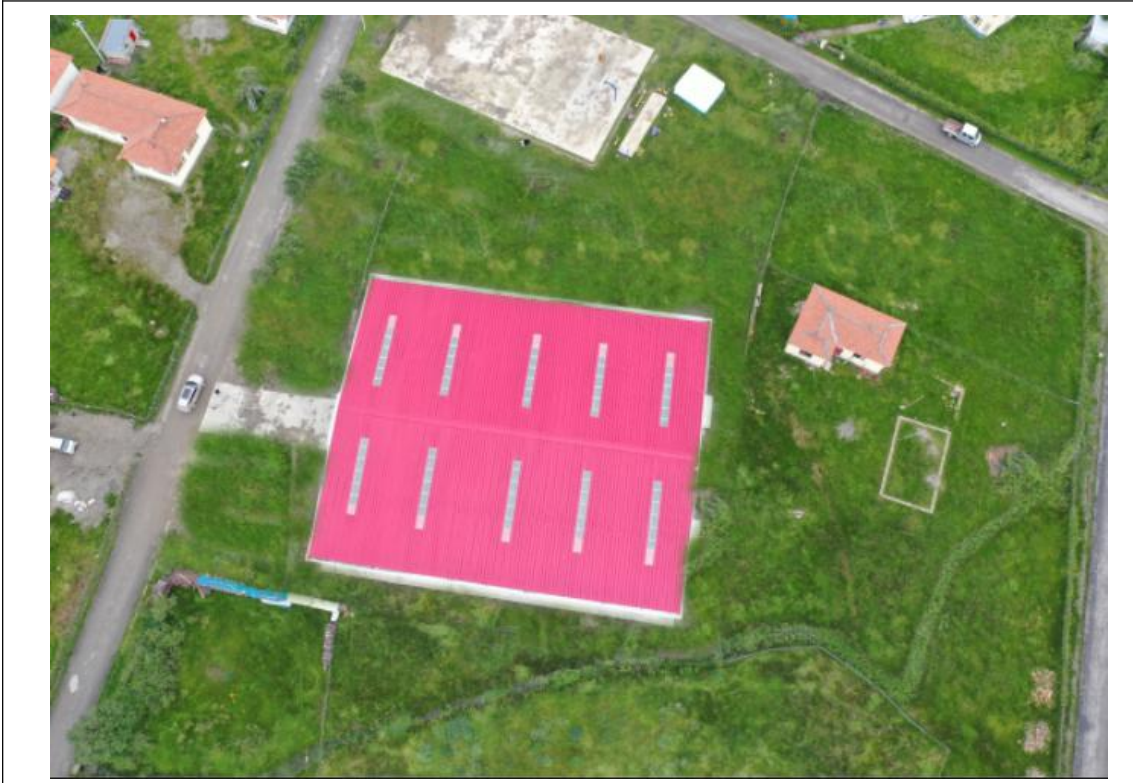
图片 1 查尔玛乡达尔龙村建设地块现状照片

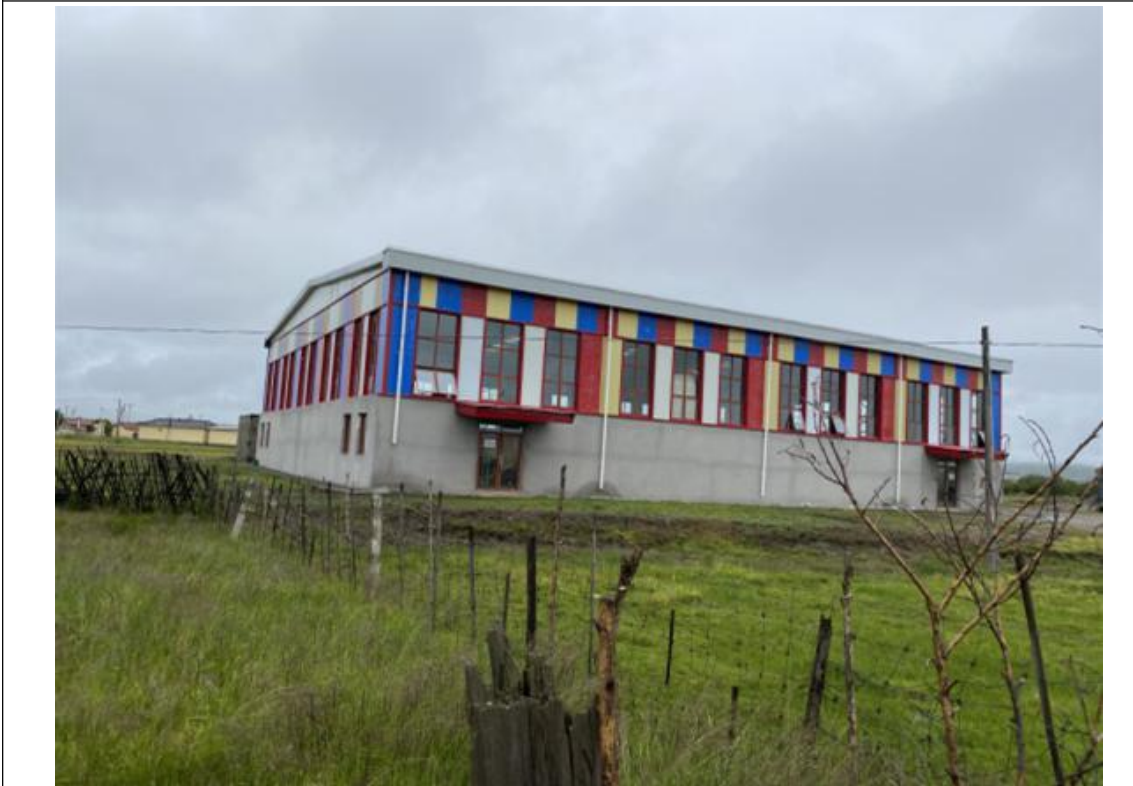
图片 2 江茸乡茸日玛村建设地块现状照片（由于下雨未拍摄航拍图）

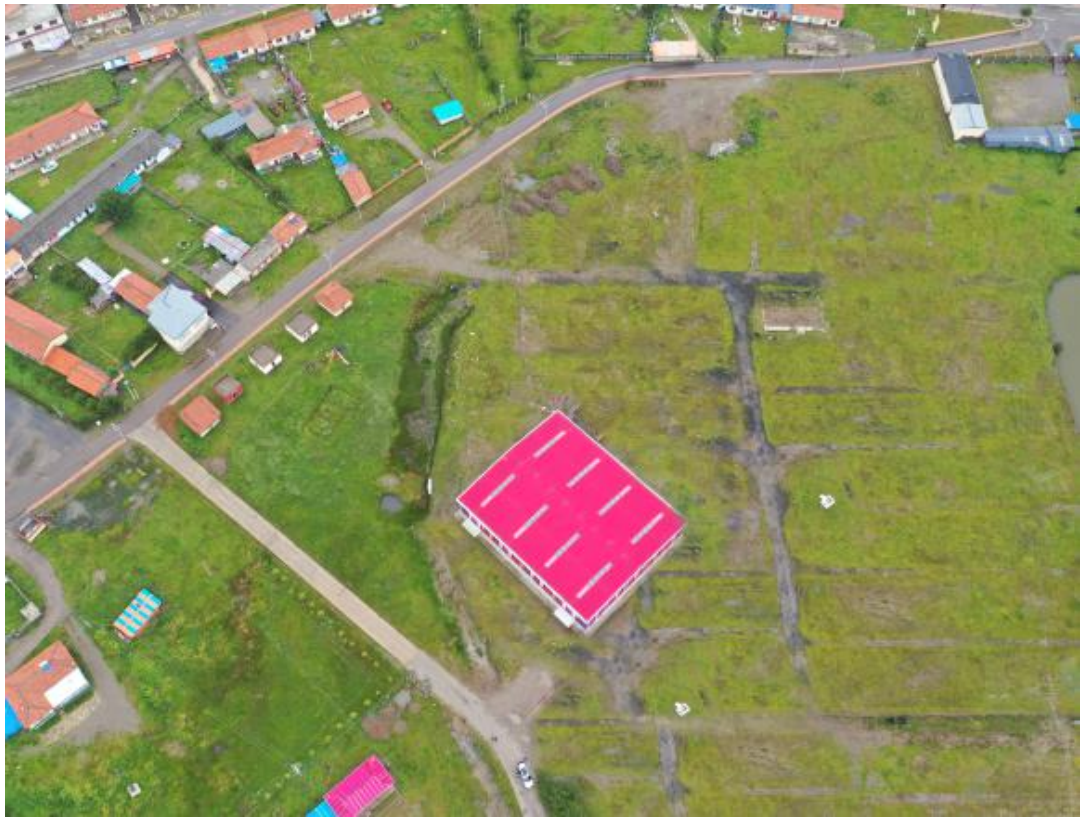
图片 3 邛溪镇达格龙村建设地块现状照片

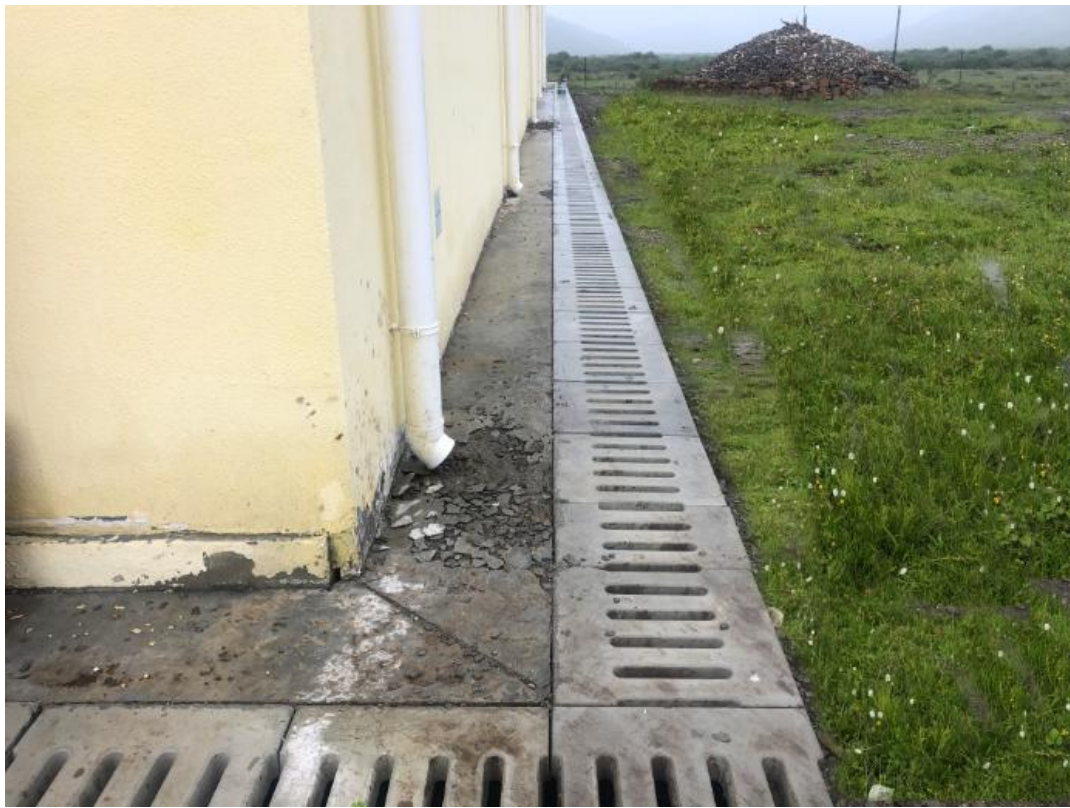
图片 4 建设地块周边设置的盖板排水沟

本项目室外排水沟主要布设在建构物周围，根据暴雨计算结果，建筑物周围采用断面为 0.5×0.4m 的盖板排水沟（边墙用页岩砖砌成、底部用 C20 混凝土浇筑，上部用预制板覆盖），经统计，盖板排水沟的布置总长度约 475m。

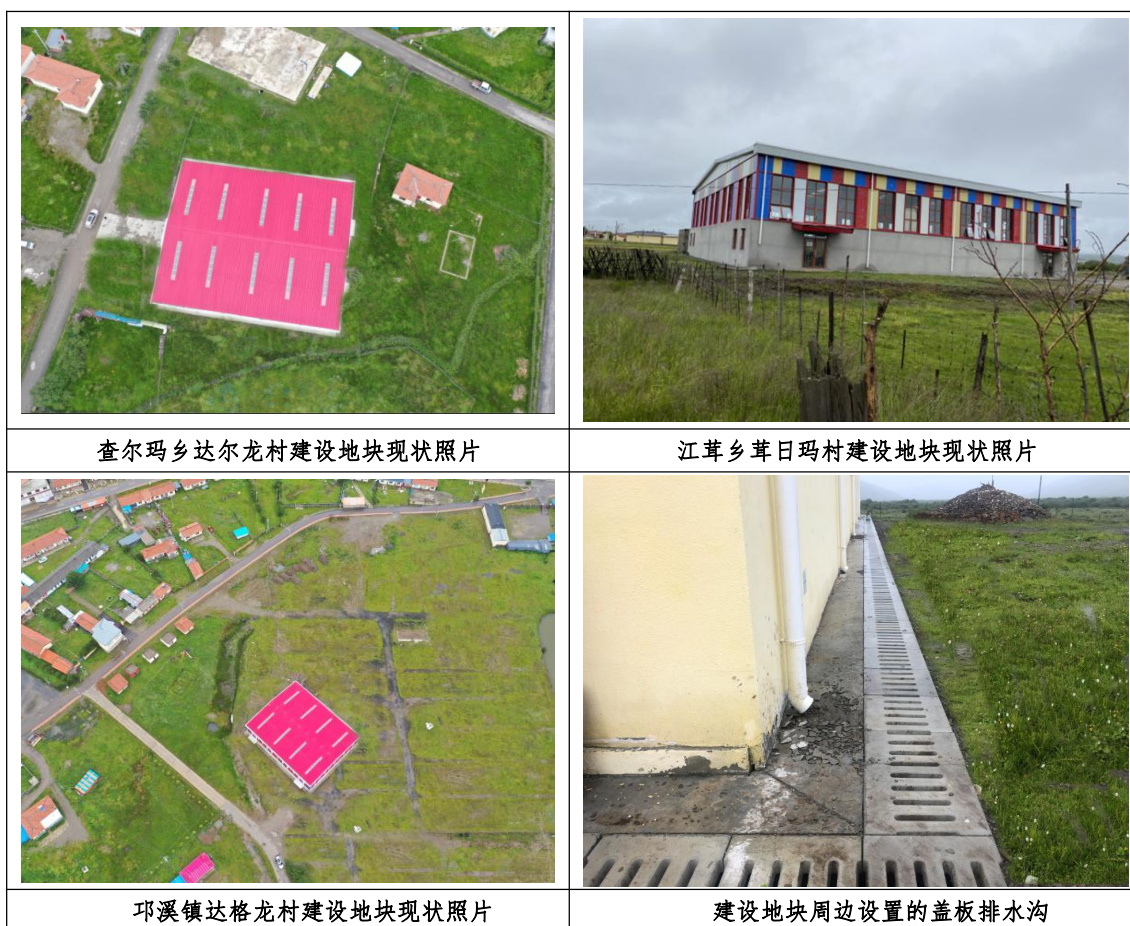
图 2.6-1 项目现状照片
